**PROGRAM PRAC KONSERWATORSKICH WYBRANYCH ELEMENTÓW
WYPOSAŻENIA KOŚCIOŁA PARAFIALNEGO PW. ŚW. JANA CHRZCICIELA
BARANOWIE**

Przedmiot prac

Ambona – Numer rejestru B/172/Nr.12 - opis obiektu

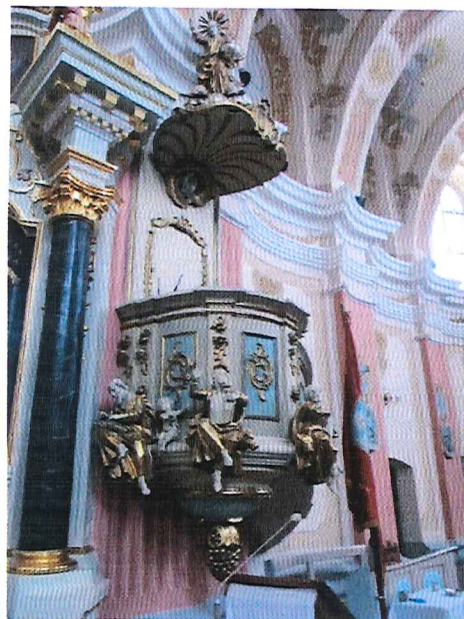
Ambona – widok ogólny od strony nawy

Struktura ambony jest w całości przemalowana. Partie połączone obecnie pokryte są szlagmetalem. Odpryski farby pokrywającej elementy ambony ujawniają obecność wcześniejszych warstw malarskich. Na łączeniach drewnianych elementów widoczne są szczeliny. Schody, parapet kosza i drzwi stanowiące zaplecek ambony są w wielu miejscach przetarte. Widoczne są także liczne drobne uszkodzenia mechaniczne spowodowane użytkowaniem obiektu.

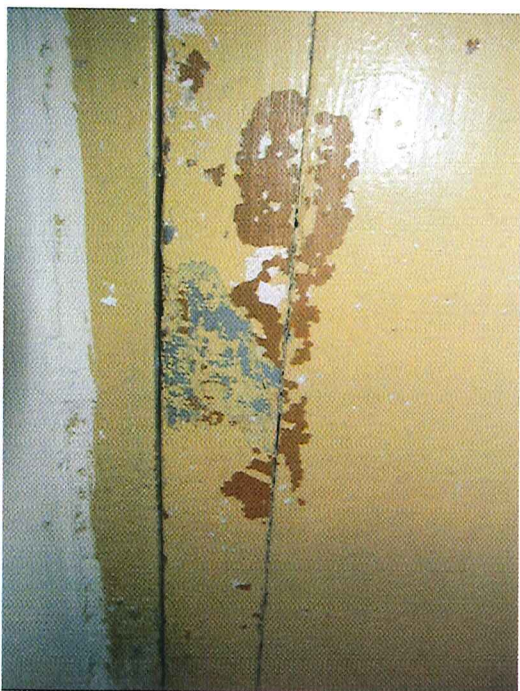
Drzwi prowadzące na ambonę – widoczne starsze powłoki malarskie

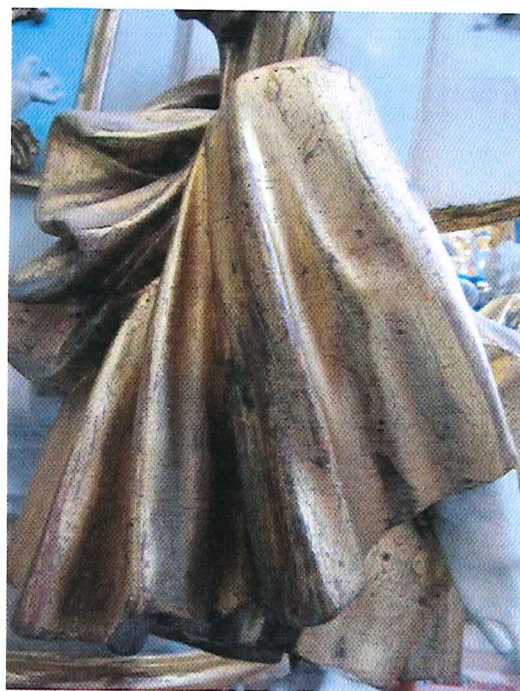
Szata jednej z figur zdobiących ambonę. Widoczne liczne przetarcia pozłoty.

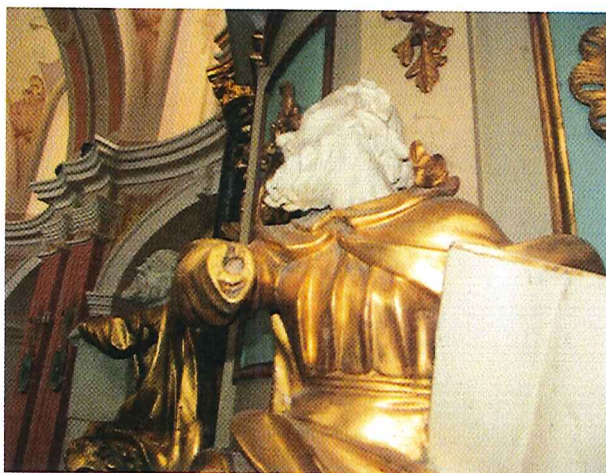
W kadrze widoczny brak dłoni w figurze przedstawiającej jednego z ewangelistów

3. Przeprowadzenie prac stolarskich. Rozeschnięcia struktury drewna figur, szczeliny na łączeniach bloków drewna i inne ubytki ujawnione po oczyszczeniu struktury z niepierwotnych nawarstwień i zabrudzeń należy uzupełnić flekami i wstawkami z odpowiednio dobranego drewna. Płytkie ubytki zaleca się uzupełnić dwuskładnikową żywicą epoksydową. Widoczne uszkodzenia w postaci braku dłoni jednej z figur ewangelistów oraz inne duże ubytki struktury należy zrekonstruować poprzez wstawienie drewnianych fleków i opracowanie snycerskie ich brył.

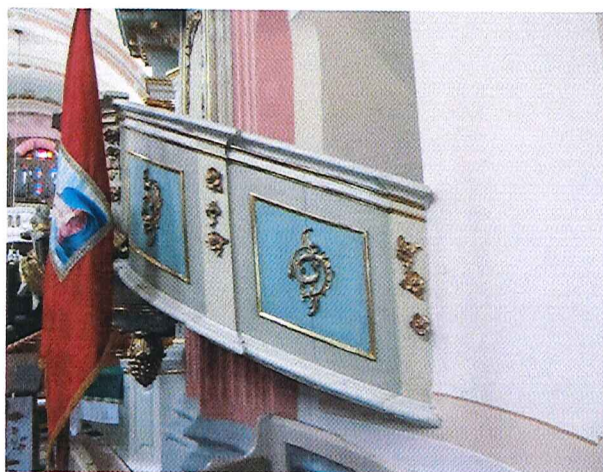
Balustrada – widoczna szczelina w miejscu łączenia desek na płycinie

9. Przeprowadzenie prac stolarskich. Rozeschnięcia struktury, szczeliny i inne ubytki ujawnione po oczyszczeniu struktury z niepierwotnych nawarstwień i zabrudzeń należy uzupełnić flekami i wstawkami z odpowiednio dobranego drewna. Należy zwrócić uwagę na usłojenie wstawek i dobrać je tak aby ich praca współgrała z pracą pierwotnych elementów struktury ołtarza.

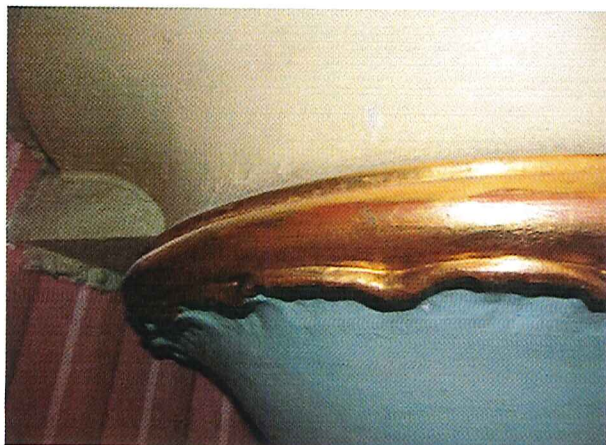
Szlagmetal na otoku w dolnej partii kosza

8. Usunięcie niepierwotnej pozłoty. Warstwę szlagmetalową położoną w technice olejnej należy usunąć poprzez zastosowanie zmywacza do powłok olejnych bądź w inny sposób który pozwoli ujawnić zakres występowania pierwotnej pozłoty w technice klejowej.

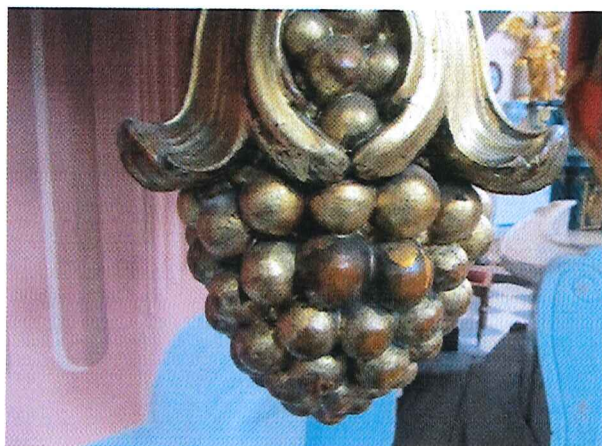
Przetarcia pozłoty na szyszce zawieszanej pod koszem

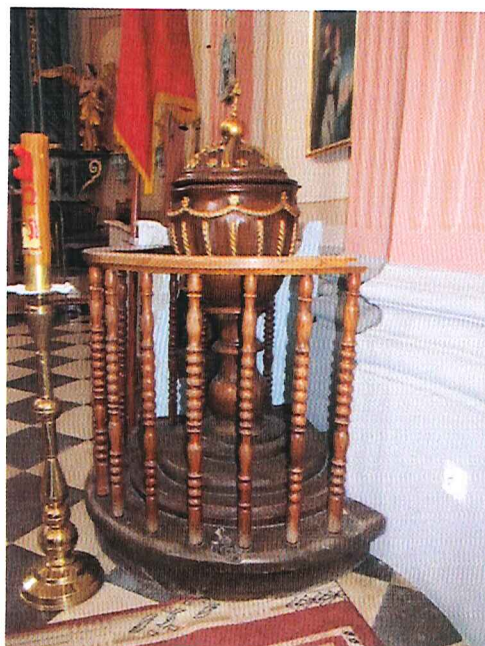
Chrzcielnica – widok od strony nawy

Ze względu na materiał z jakiego wykonana jest zasadnicza część chrzcielnic (dębina) powierzchnia drewna porażona przez ksylofagi jest znikoma i ogranicza się do nielicznych fragmentów struktury z dominacją bieli. Powierzchnia chrzcielnic pokryta jest politurą i nasycona woskami i pastami meblarskimi nakładanymi podczas przeprowadzonych wcześniej reperacji obiektu. Na czaszy i toczonym trzonie chrzcielnic widoczne są szczeliny pomiędzy poszczególnymi klepkami z których złożony jest obiekt. Na krawędziach widoczne przetarcia politur. Widoczne są także ubytki drewna w postaci braków dużych elementów klepek. Do uszkodzeń doszło poprzez pracę drewna spowodowaną sezonowymi zmianami temperatury i wilgotności otoczenia. Wspomniane ubytki drewna mają uporządkowaną, zgeometryzowaną formę co wskazuje na rozszczepienie elementów w miejscach ich pierwotnych połączeń stolarskich. Być może były poddawane wcześniejszym, niefachowo przeprowadzonym reperacjom. Balustrada, podobnie jak czasza i trzon chrzcielnic nosi liczne ślady przetarc politur i drobne uszkodzenia mechaniczne. Największe zniszczenia widoczne są na postumencie na którym osadzona jest chrzcielnica. Składa się on ze spiętrzonych, drewnianych stopni na rzucie okręgu. Do wykonania postumentu posłużono się drewnem innego gatunku. Całość jego powierzchni przykrywa szereg nawarstwień – prawdopodobnie farb olejnych lub emulsyjnych. W wielu miejscach widoczne są przetarcia, rozeschnięcia desek i uszkodzenia mechaniczne o różnym charakterze będące następstwem użytkowania obiektu.

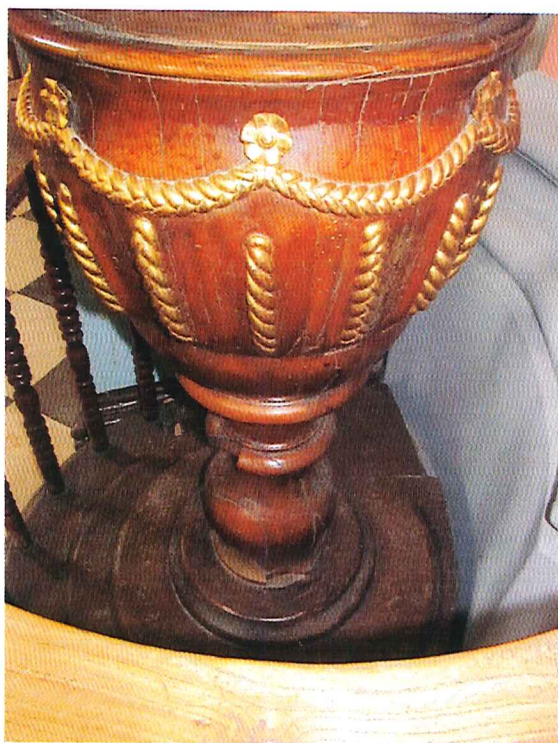
Czasza chrzcielnicy z dekoracjami snycerskimi i nieprawidłową pozłotą.

6. Podobnie postąpić należy w przypadku partii dekorowanych foliami metalowymi. Warstwę szlagmetal położoną w technice olejnej należy usunąć poprzez zastosowanie zmywacza do powłok olejnych bądź w inny sposób który pozwoli ujawnić zakres występowania pierwotnej pozłoty w technice klejowej.

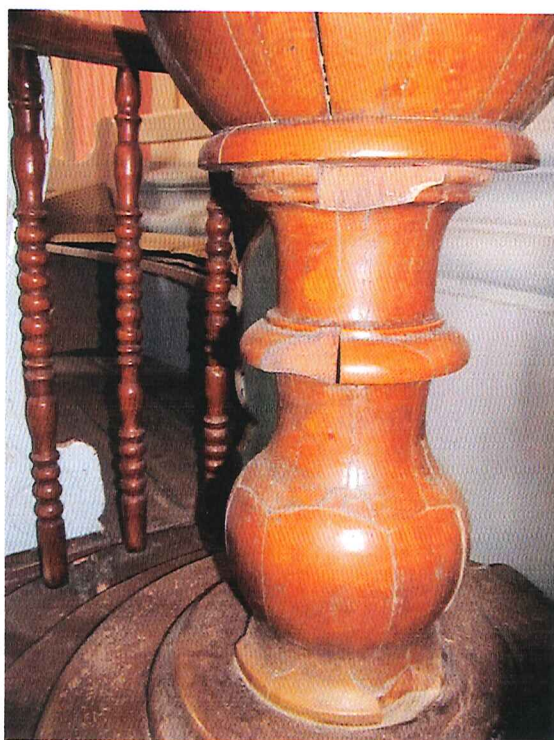
Trzon podstawy chrzcielnicy. Widoczne szczeliny na łączeniach elementów oraz ubytki drewna.

7. Przeprowadzenie prac stolarskich. Rozeschnięcia struktury, szczeliny i inne ubytki ujawnione po oczyszczeniu struktury z niepiwotnych nawarstwień i zabrudzeń należy uzupełnić flekami i wstawkami z drewna dębowego. Szczególną uwagę należy poświęcić stopie chrzcielnicy której elementy mogą wymagać wymiany na nowe. Należy zwrócić uwagę na usłojenie wstawek i dobrać je tak aby ich praca współgrała z pracą pierwotnych elementów struktury chrzcielnicy.

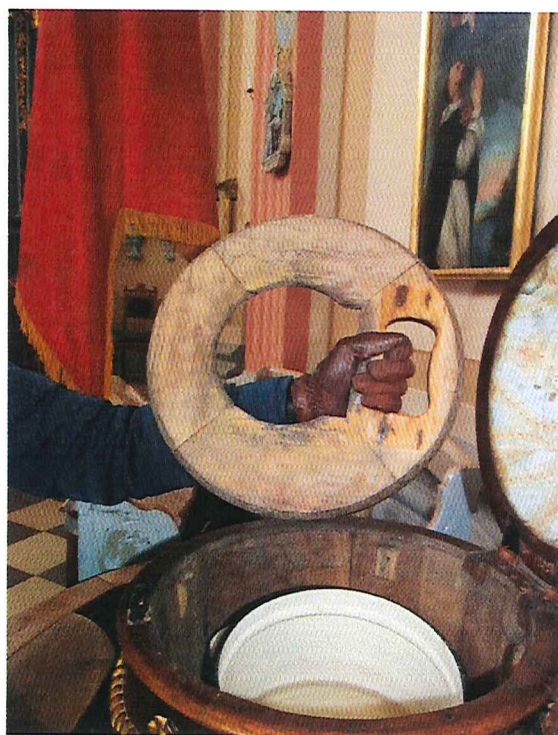
Odwrocie otoku pod pokrywą – widoczne wtórne naczynie na wodę święconą.

10. Zaleca się wymianę obecnego naczynia na wodę na metalową misę dopasowaną do rozmiarów czaszy.
11. Montaż obiektu

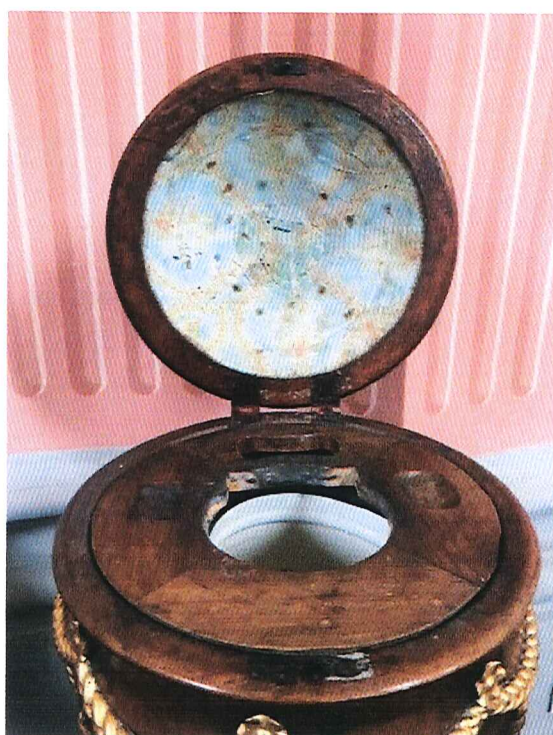
Odwrocie pokrywki wyściełane drukowaną tapetą.

4. Oczyszczenie struktury z politur i powłok lakierów.
5. Tapetę którą posłużono się do wyściełania sklepienia pokrywy należy usunąć, powierzchnię drewna oczyścić. Jeśli ubytki drewna okażą się zbyt duże należy je uzupełnić kitem z dwuskładnikowej żywicy epoksydowej a następnie scalić kolorystycznie z otoczeniem.

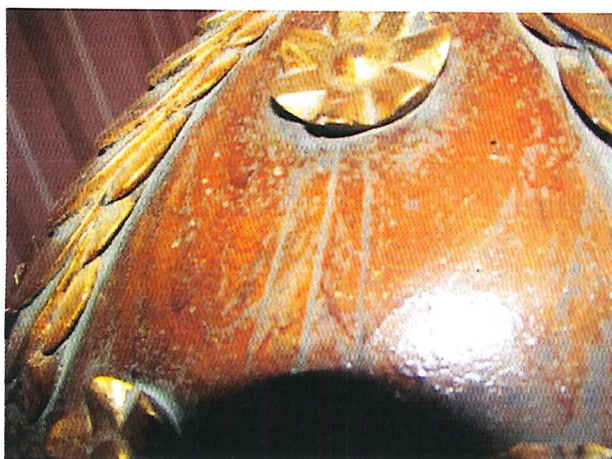
Pokrywa chrzcielnicy – widoczne liczne przetarcia warstwy lakieru którą powleczone jest drewno

9. Powleczenie powierzchni chrzcielnicy politurą. W miejscach narażonych na uszkodzenia dopuszcza się położenie twardego lakieru syntetycznego. Stopę należy pokryć odpowiednio dobraną bejcą i zabezpieczenie jej powierzchni bezbarwnym lakierem do drewna o podwyższonej odporności na ścieranie.

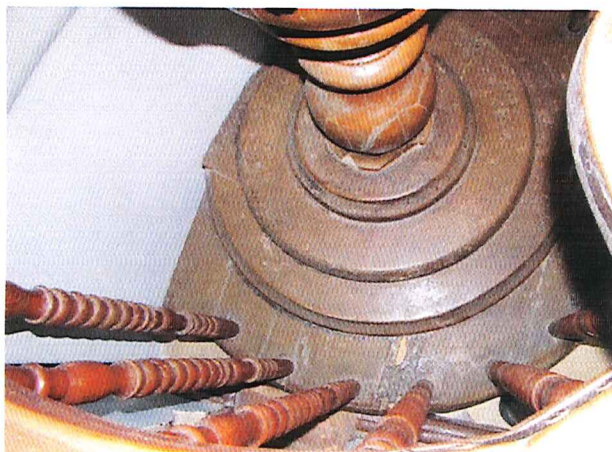
Stopa chrzcielnicy – widoczne liczne przetarcia i uszkodzenia mechaniczne struktury drewna

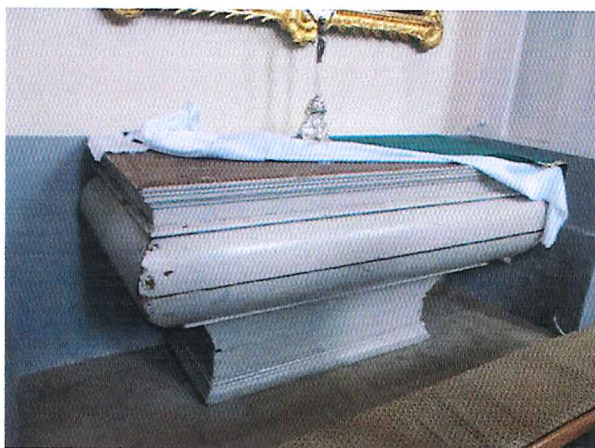
Mensa ołtarzowa w niszy nawy głównej

Wszystkie mensy poddane zostały wielokrotnym reperacjom i zmianom aranżacji kolorystycznej. Obecna powłoka szarej farby pokrywająca całą powierzchnię skrzyń i blatów zastąpiła wcześniejsze nawarstwienia w tym dekoracje wielobarwne – prawdopodobnie marmoryzacje. Na ścianach skrzyń widoczne są głębokie szczeliny co pozwala przypuszczać, że połączenia stolarskie uległy osłabieniu. Przyczyną tego rodzaju uszkodzeń są naturalne procesy związane z pracą drewna wzbudzaną przez sezonowe zmiany temperatury i wilgotności powietrza.

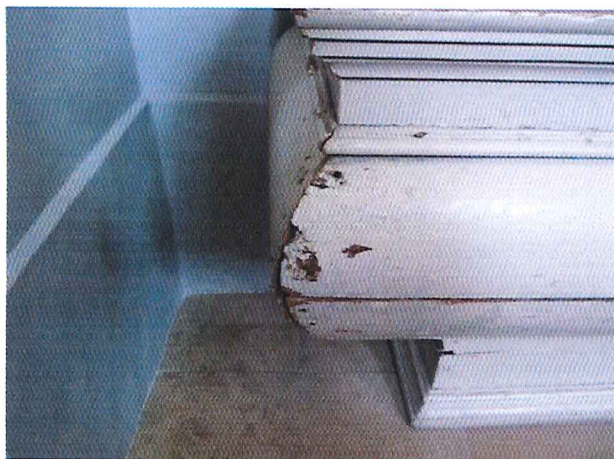
Uszkodzenia mechaniczne na strukturze skrzyni jednego z ołtarzy

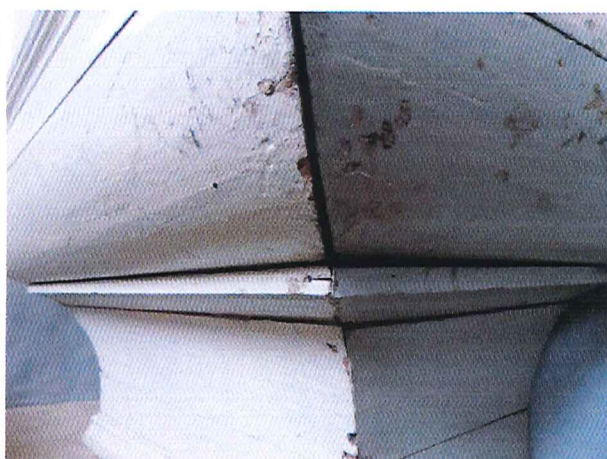
Widoczne szczeliny pomiędzy łączeniami poszczególnych elementów konstrukcji skrzyń

6. Przeprowadzenie prac stolarskich. Rozeschnięcia struktury, szczeliny i inne ubytki ujawnione po oczyszczeniu struktury z niepiętnych nawarstwień i zabrudzeń należy uzupełnić flekami i wstawkami z odpowiednio dobranego drewna. Należy przeprowadzić rewizję wszystkich połączeń stolarskich i zweryfikować ich stan zachowania. W przypadku w którym połączenie nie pełni pierwotnej funkcji należy je zastąpić nowym. Rekomenduje się stosowanie drewnianych czopów ale dopuszczalne jest także zastosowanie wkrętów do drewna. Skorodowane elementy konstrukcji skrzyń które nie stanowią podłoża dla warstwy malarskiej należy zastąpić nowymi.

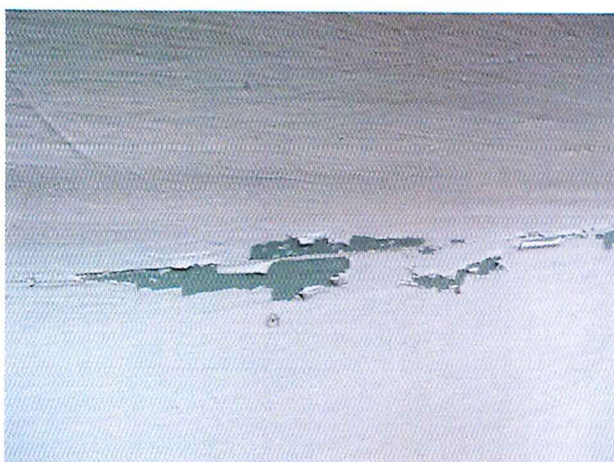
Złuszczenia ostatniej warstwy malarskiej

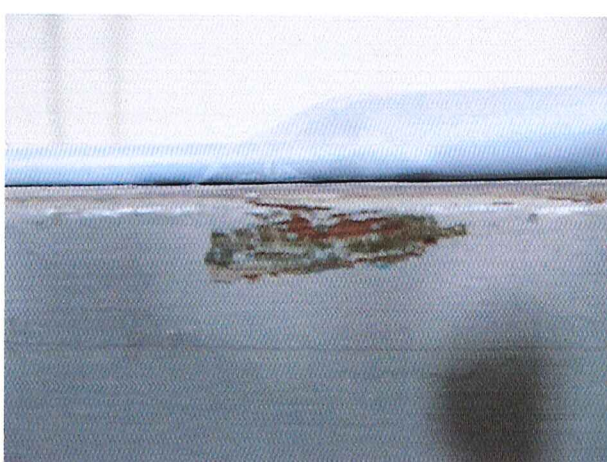
Uszkodzenie mechaniczne odstaniające wcześniejsze warstwy malarskie

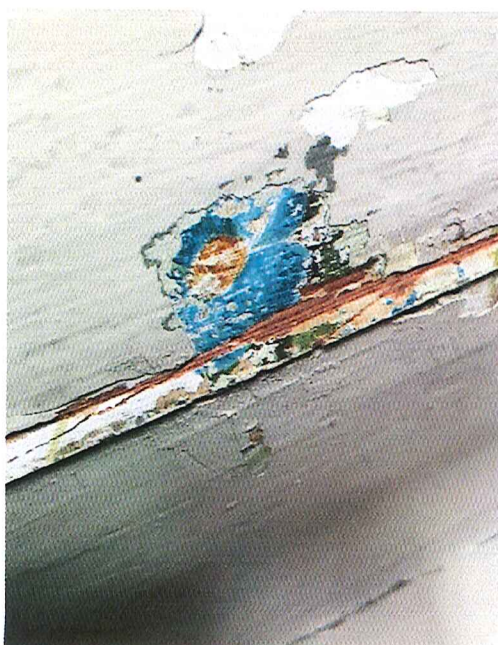
Samorzutna odkrywka ukazująca starszą, błękitną warstwę malarską

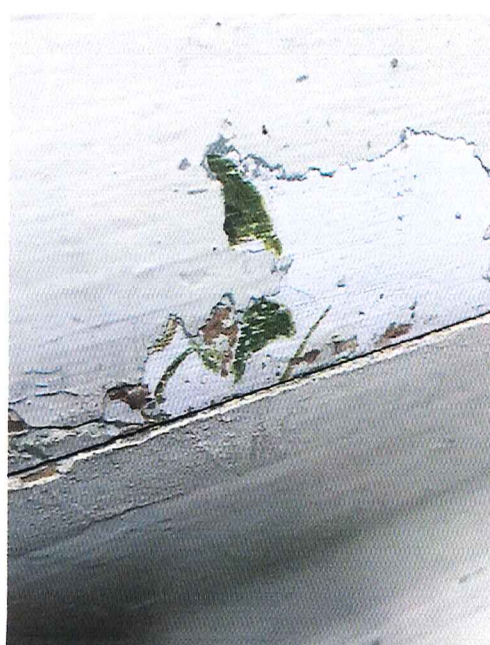
Samorzutna odkrywka ukazująca starszą, warstwę malarską (motyw roślinny?)

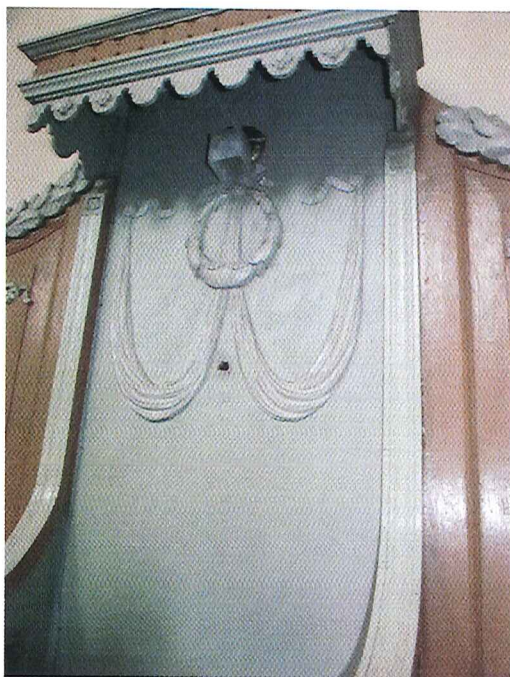
Zaplecze jednego z konfesjonatów – powierzchnia pokryta farbą olejną.

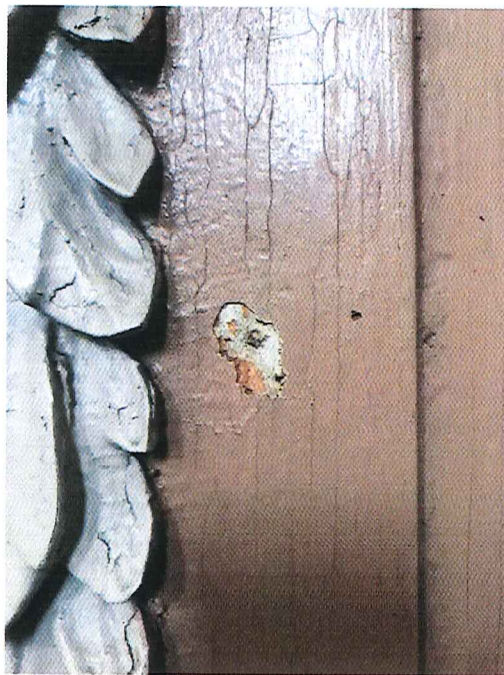
Widoczny ubytek nieprawidłowej powłoki malarskiej. W odkrywcę widoczny fragment wcześniejszej warstwy w jasnym kolorze

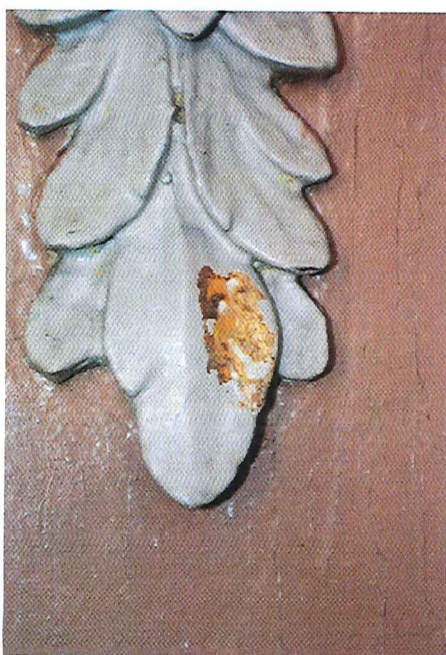
Odkrywka ukazująca pozłotę na partii opracowanego snycersko ornamentu

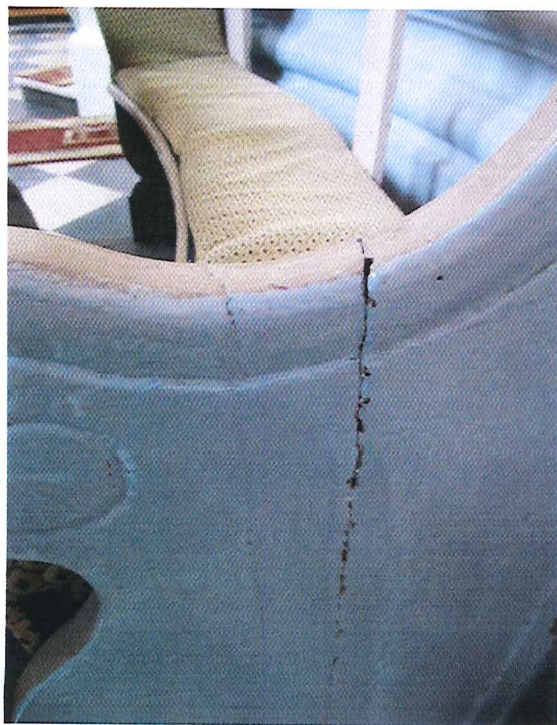
Ścianka boczna ław kolatorskich – widoczna szczelina na łączeniach elementów drewnianych

6. Przeprowadzenie prac stolarskich. Rozeschnięcia struktury, szczeliny i inne ubytki ujawnione po oczyszczeniu struktury z niepiwotnych nawarstwień i zabrudzeń należy uzupełnić flekami i wstawkami z odpowiednio dobranego drewna. Po weryfikacji stanu zachowania drewnianych elementów stopy należy rozważyć możliwość ich wymiany na nowe. Podyktowane jest to faktem, że obiekty stanowią element wyposażenia wnętrza kościoła będący w stałym użytku.

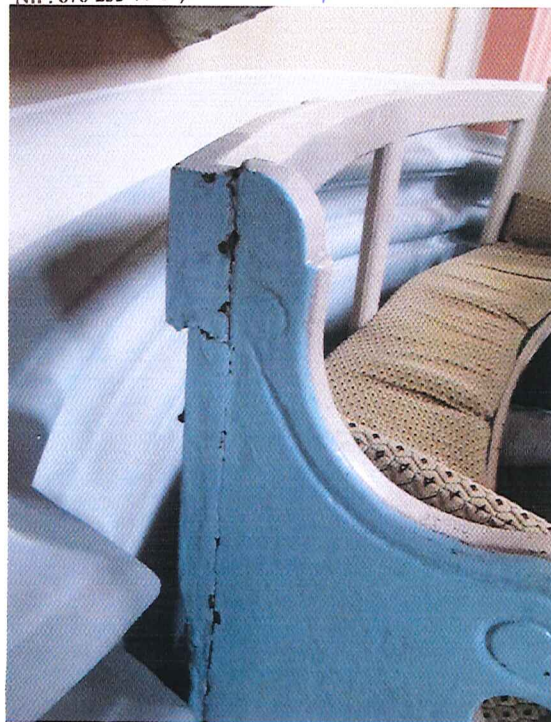
Ścianka boczna z oparciem – widoczne pęknięcie na łączeniu elementów

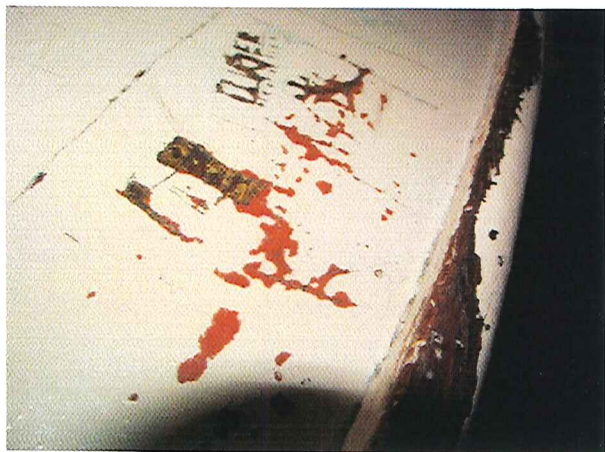
Ślady dewastacji na parapecie jednej z ław

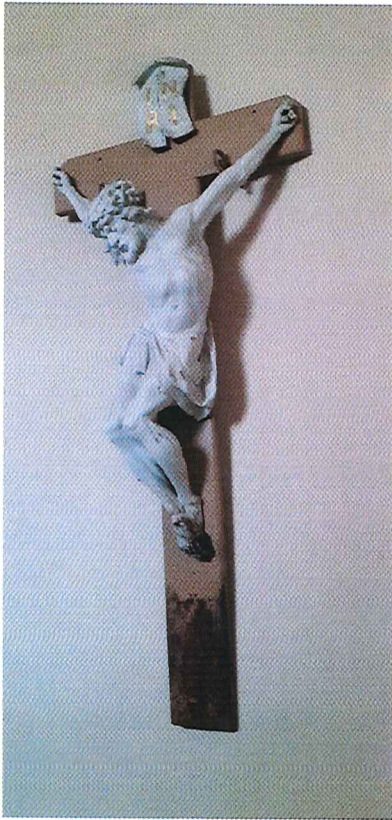
Krucyfiks zawieszony na ścianie kruchty. Widoczne przetarcia farby w dolnej partii krzyża

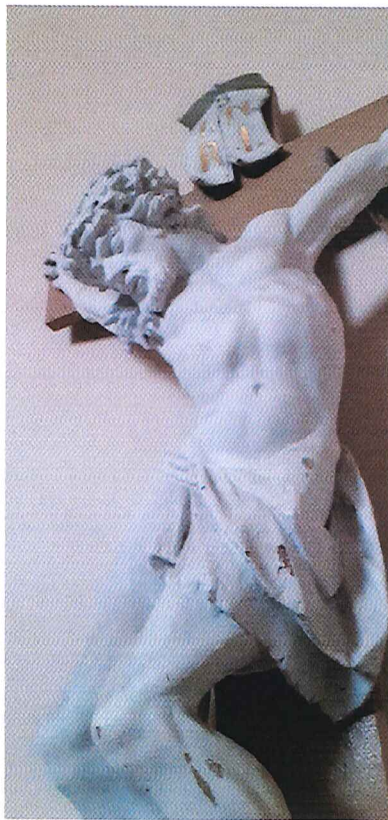
Przemaalowana białą farbą figura Chrystusa

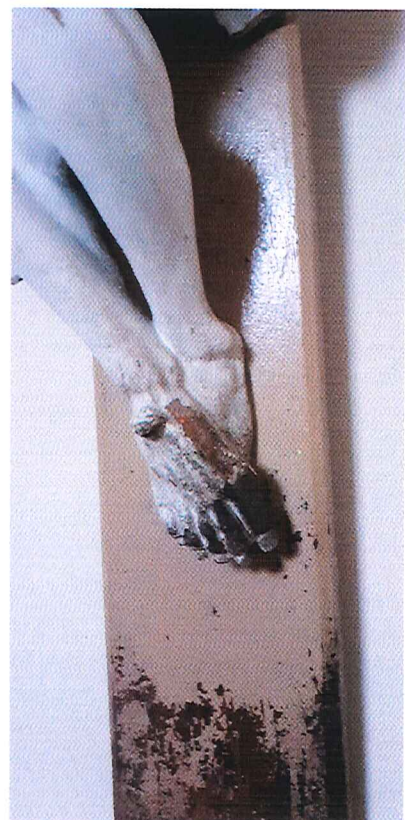
Przetarte fragmenty stóp postaci Chrystusa oraz powłoki malarskiej na krzyżu.

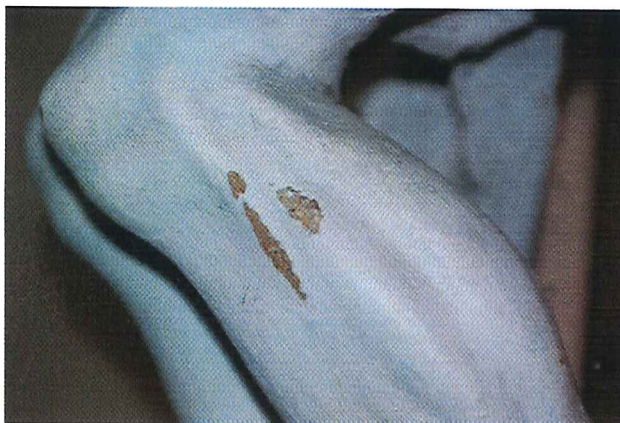
Ubytek farby ujawniający wcześniejszą dekorację malarską

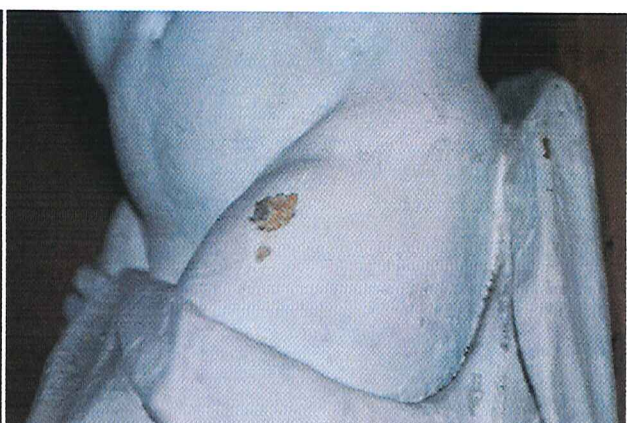
Ubytek farby ujawniający wcześniejszą dekorację malarską

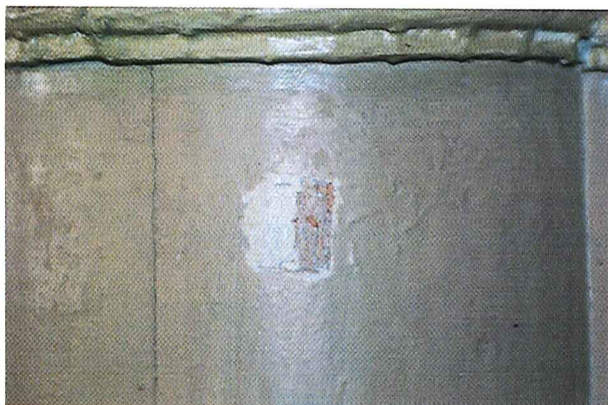
Widoczna na strukturze szafy odkrywka ujawniająca obecność wcześniejszych wypraw malarskich

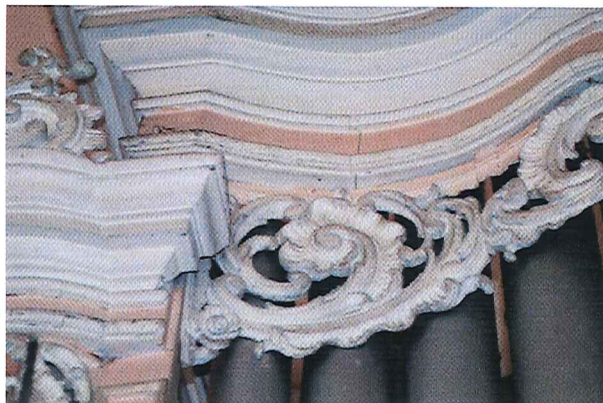
Gzyms środkowej szafy wraz z fragmentem podwieszonego ornamentu – widoczne zabrudzenia powierzchni oraz przetarcia nawarstwień na drewnie

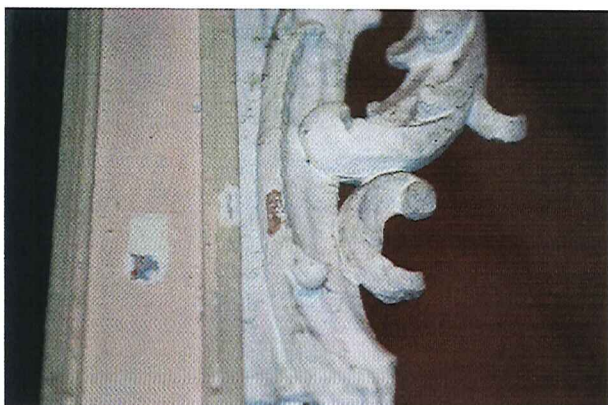
Fragment flankującego szafę uszaka – w odkrywce widoczna warstwa pulmentu (?) z pozłotą

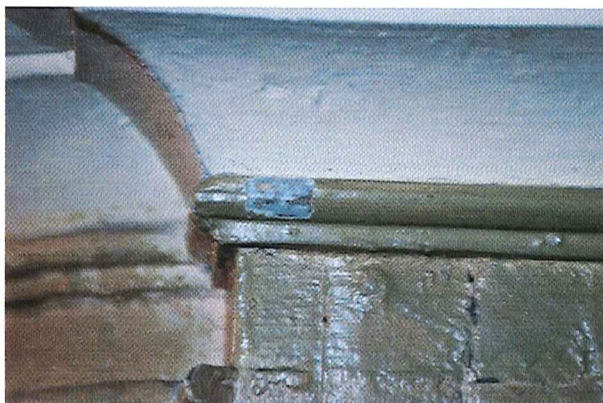
Narożnik gzymsu oddzielającego kondygnacje szafy. W odkrywce widoczna warstwa błękitnej farby na profilu.
